御修復のあゆみ 〱 伝承された先達の願い 〱

阿弥陀堂の木部の傷みの状況を確認

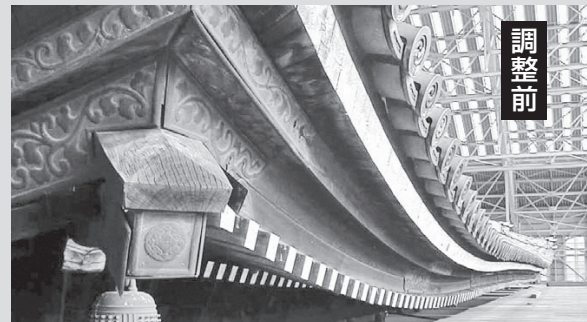
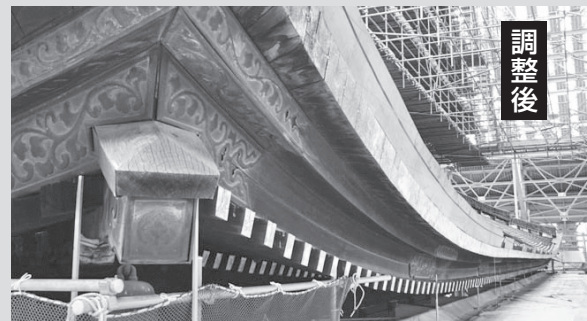
御影堂軒先

この調査によって、阿弥陀堂木部の傷みの状況が明らかになってきました。御影堂御修復の際には、軒先の不陸(軒

先がそろっておらず、波を打っているような状況)が顕著であり、その調整のため軒先部の土居葺板をほぼすべてめくって工事を行うなど、土居葺工事の比率が高くなっていました。阿弥陀堂においては、御影堂のような顕著な軒先の歪みは確認されず、土居葺板自体も御影堂に比べ損傷度合いが低いことが確認されました。これにより、当初一つの工事として想定していた土居葺工事は、その分量が少なくなったため、木工事の一部として修理を行うことが合

調整前

調整後

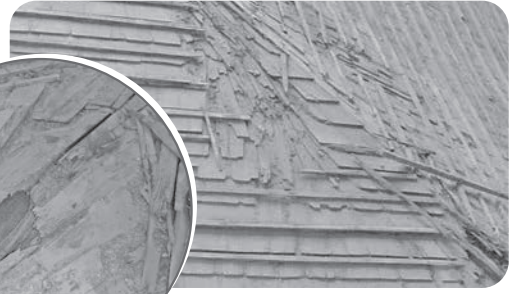
隅棟の周辺の土居葺板も激しく傷んでいました。

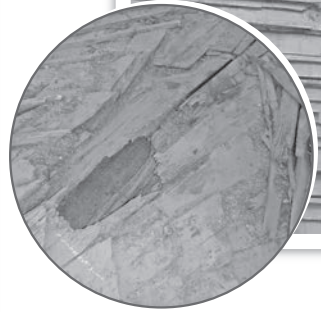
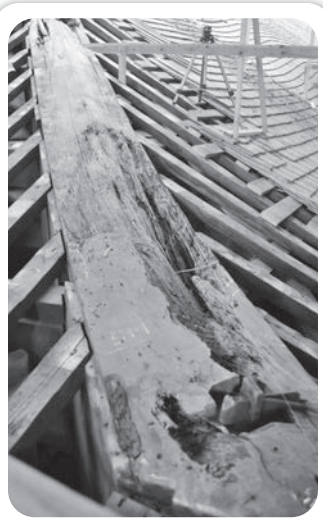
松の隅木が大きく腐り落ちています。

いる隅木と呼ばれる箇所の傷みが激しいことが判明しました。これは、御影堂御修復の際にも傷みが確認された箇所でもあり、緩勾配のため雨水が浸入しやすく、比較的傷みやすい弱点の箇所でもありません。特に、阿弥陀堂北西角にあたる隅木の傷みが激しく、雨水の浸入によって、大きな松の木が腐朽菌に侵され、大きく腐り落ち込んでいる状況となっていました。

修復方針は、今後詳しく検討されますが、御影堂御修復の際には、腐朽した部分を取り除き、埋め木処理などが施されていることから、今回もその方法が考えられています。

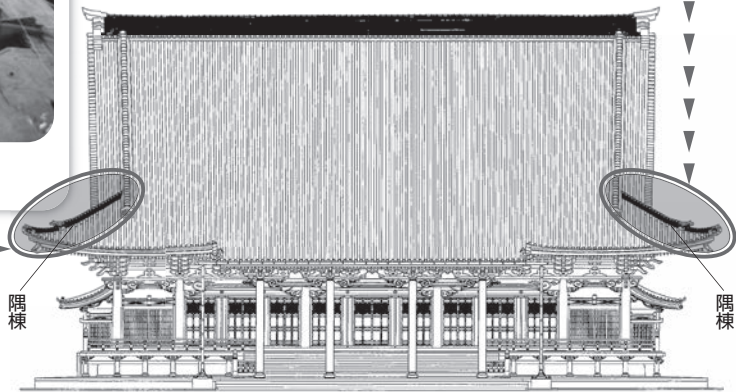
隅棟

理的とわかりました。しかし、隅棟と呼ばれる屋根面出隅の稜線部分には、土居葺板はもちろんのこと、その下地を支え、阿弥陀堂の四隅の屋根の先端部分を支えて
