御修復のあゆみ

御影堂門の瓦葺き上げに着手

御影堂門では、明治期の再建から百年以上が経過したことによる屋根の傷みや木部の損傷などが確認される中、屋根瓦の葺き替えをはじめ、損傷の著しい木部の補修などの各専門工事が行われています。

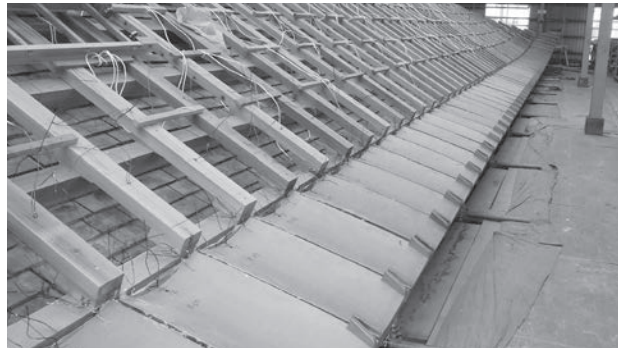
ところで、本誌二〇一三年一月号で既報のとおり、御影堂門の特徴として、軒先の瓦が非常に長く

軒唐草瓦が葺かれた様子

作られていることが確認されています。これは、雨が瓦をつたって下に落ちる際に、建物に近接していると、風の強さや向きによって建物の木部を濡らしてしまい腐食の原因となるため、軒先をなるべく外に出そうとする工夫と推測されます。

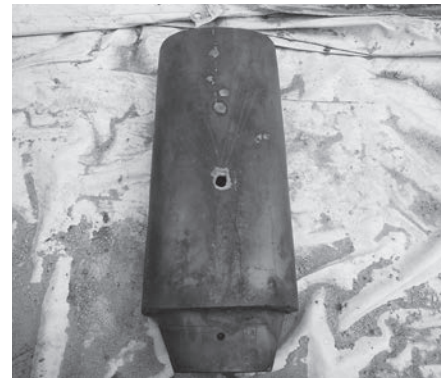
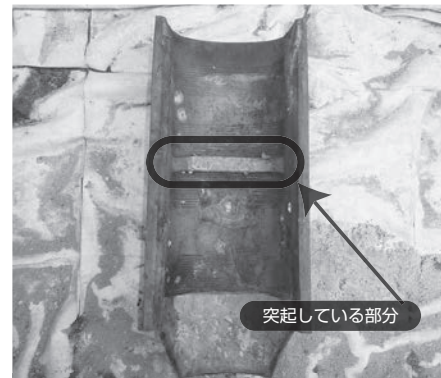
↑丸瓦(表面) ↓丸瓦(裏面)

突起している部分

また、瓦を降ろす作業の中で、御影堂門の明治瓦には、もうひとつ御影堂・阿弥陀堂とは異なる工夫が施されていることが確認されました。これは瓦の裏面に突起物を作ることで、葺き土にしっかりと食い込ませ、もし下部の瓦

が落下しても、上部の瓦も一緒に落下しないように固定するものです(左・写真参照)。

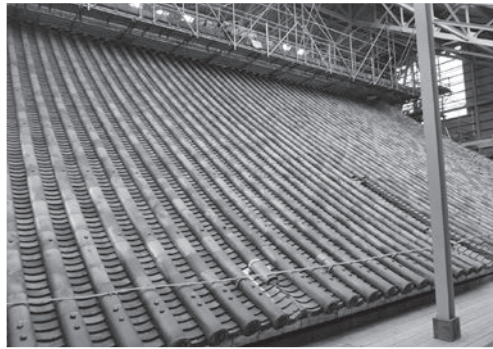
修理前の様子

事前調査での屋根瓦の破損状況としては、凍害による「割れ」「欠け」や「虫食い」とよばれる傷みなどが全体に散見されており、特に、軒先の丸瓦(巴瓦)の破損が目立っていました。

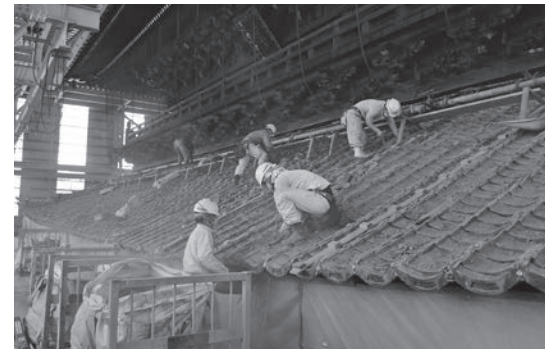
瓦降ろし作業の様子

二〇一三年八月から始めた瓦降ろしの作業では、軒先の丸瓦は傷みが激しいものの、軒先の平瓦(唐草瓦)においては破損がほとんど見あたらず、健全な状態を保っていることが分かりました。

この他、全ての瓦を再利用が可能なかを確認しながら一枚一枚降ろしたところ、御影堂で約七割、阿弥陀堂では約九割以上の瓦を新調せざるをえなかったことに比べ、御影堂門では東西に付属する山廊(さんろう)(※御影堂門の両脇にあつて上層にある階段を覆っている建物)を含めても半数程度の新調でよいことが判明しました。今後、葺き上げの段階で再度確認していくため、最終的な再利用率は明確ではないものの、

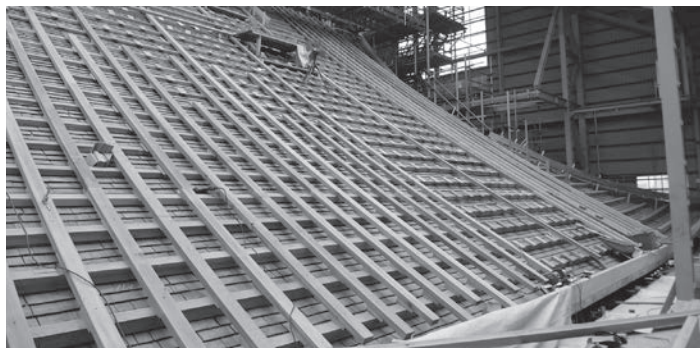
空葺き用の下地
