御修復のあゆみ

阿弥陀堂の樋工事が進む

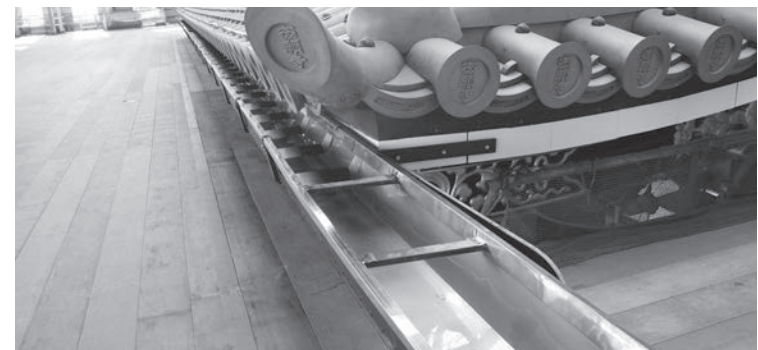
樋を取り付けた後

また、阿弥陀堂西側には樋そのものが取り付けられていなかったため、風が強いと雨が軒の下まで入り込み、漆喰の壁が濡れてしまふことよって、基壇や基礎部

分を湿潤させる原因となっていました。このため、北西部の対策とともに西側に樋を新設して、建物自体の長期保全性の向上を目指すこととなりました。
