# 御修復のあゆみ く 伝承された先達の願い く

## 阿弥陀堂の柱座屈検証実験を実施！

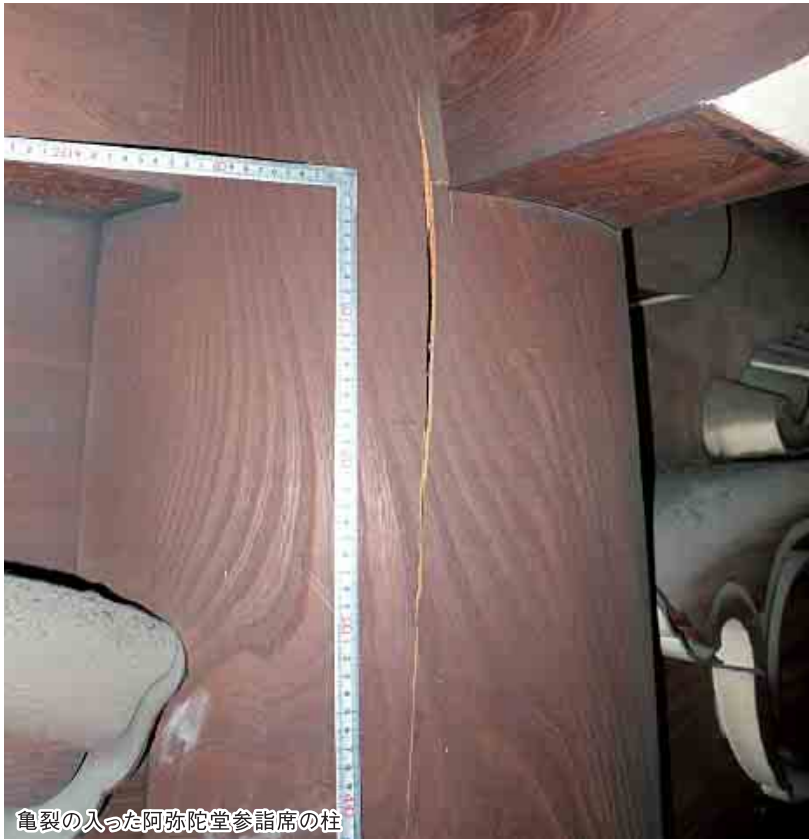
亀裂の入った阿弥陀堂参詣席の柱

このたび、阿弥陀堂の耐震調査研究において、阿弥陀堂の柱が一部傾斜していることや、柱に亀裂が入っていることが明らかになりました。原因は、上部からの屋根荷重に加え、横方向からの水平荷重によるものであることが推定されました。そこで、阿弥陀堂の三分の一の大きさで柱の模型をつくり、上部からの荷重及び横方向からの水平荷重を加える検証実験を行いました。この実験において、阿弥陀堂の柱と同様に模型の柱にも亀裂が入り、柱自体も「くの字」に曲がる座屈性状が見られました。特に亀裂に関しては、上部から荷重を加えただけでは柱に亀裂が入ることとはなく、横方向から荷重が加わっ
