# 御修復のあゆみ

## 阿弥陀堂内陣床漆塗装工事が進む

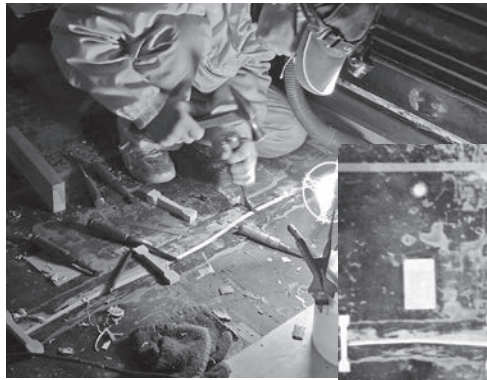
←「ちぎり」を埋め込む作業の様子

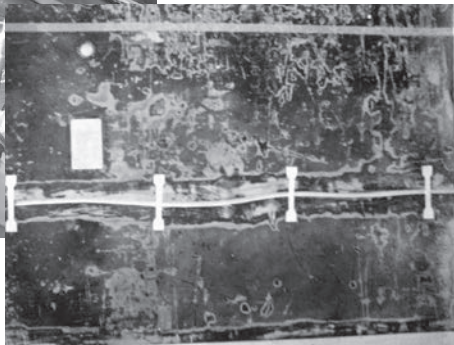
「ちぎり」(楔状の木材)を埋め込んで亀裂を縫い合わせるように塞いでいる修理箇所が確認され、これまでにも度々、床漆の補修が行われていたことがわかりました。今回の阿弥陀堂内陣床塗装工

↓「ちぎり」で塞がれた亀裂  
過去にも同様の補修を行った形跡がみられます

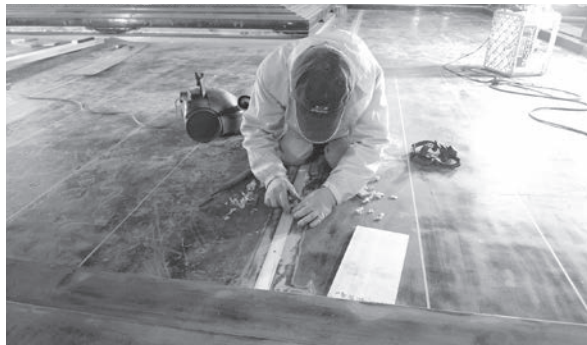
内陣本間を縦断する大きな亀裂には檜板で「埋木」します

事では、劣化した古い漆の仕上層を一旦研ぎ落としてから、漆を塗り直します。ただし、床材に傷や亀裂が生じている箇所は、下地の漆に至るまで研ぎ落とし、床材の損傷部分を修復した後、再び下地から漆を塗り直す作業が必要となります。大きく亀裂が生じている部分には、「埋木」(欠けている部分に同材で目を合わせるにあてがい、欠損部分を補足します。また、床下からは、一部で板と板の継ぎ目に再建時から取り付けられていた「掴み蟻」(継ぎ目に垂直に取り付ける木材)を復旧し、離れないように緊結します。また、曲線状に割れている部分については、過去に行われていた補修と同様に、檜の「ちぎり」を埋め込み、亀裂を縫い合わせるように塞ぎます。床材の修復を終えたら、木地の調整作業に移ります。木地の調整作業では、漆を塗り込んで木地面を補強する「木地固め」、漆を埋め込んで木地面の細かな凸凹を平

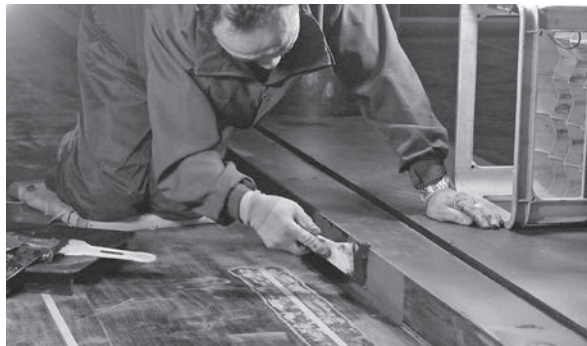
敷居は一部、下地作業が始められています

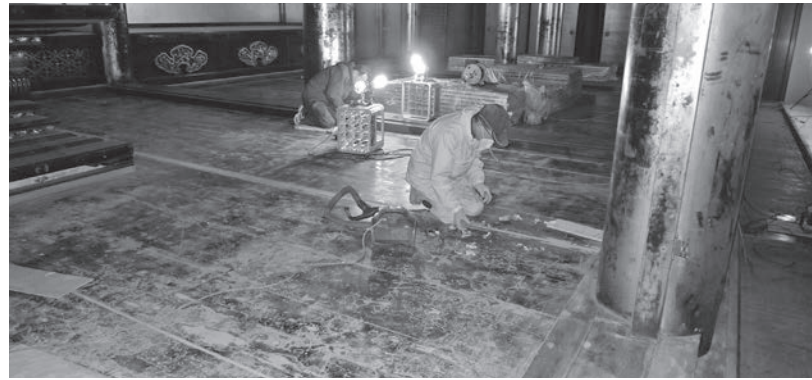
阿弥陀堂内陣での作業の様子

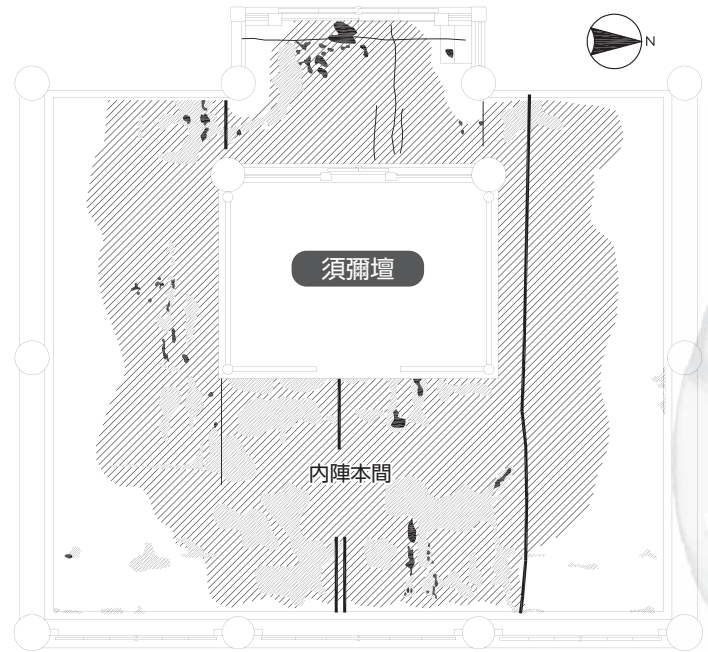
### 阿弥陀堂内陣床漆塗損傷状況

阿弥陀堂内陣本間の床は、檜の板を床材として用い、その上に何層にも透明な漆を塗り重ねることによって、美しく艶のある床に仕上げられていました。御修復にあたって現在の破損状況を確認したところ、全面にわたって経年劣化による漆の剥離や損傷が見られ、下地の漆までが完全に剥がれ落ちて床材の木地が露出している箇所も多く見受けられました。これに加えて、床材自体にも損傷があることが確認され、温度の変化や床の上の荷重の変化等によって、床材が変形することで発生した亀裂が複数箇所に見られ、箇所によっては床下の地面が見えるほどの大きな深い亀裂も生じていました。なお、修復の過程で古い漆を研
