# 御修復のあゆみ 〜 伝承された先達の願い 〜

## 高廊下の改修工事が始まる

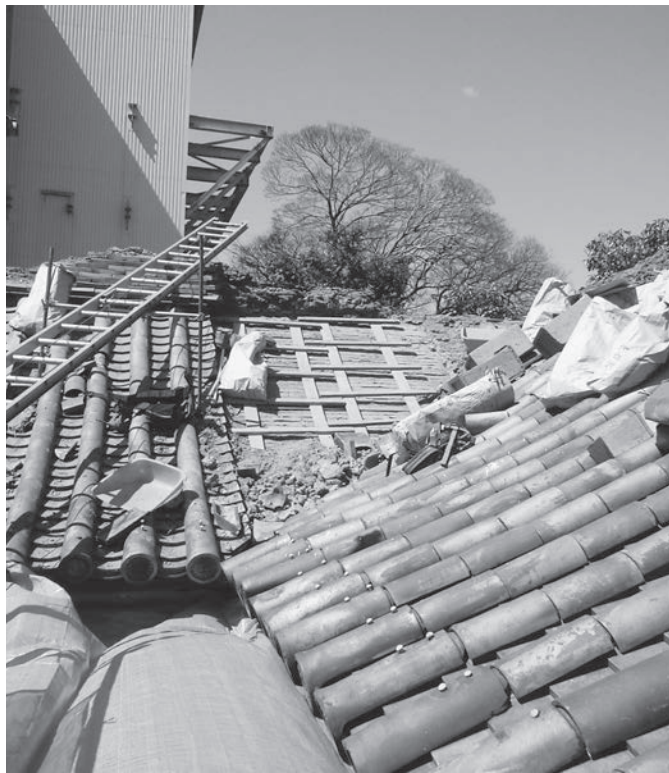
瓦を降ろした様子

くの参拝者が行き来するためにも不可欠で後世に残していかななくてはならない建物であることから、このたびの改修となりました。そこで、本年二月上旬から始められた改修工事において、特に瓦の下への雨水の浸透が当初の予想以上に進行していることが判明しました。現在は高廊下全体に仮囲いがされ、瓦降ろし作業が順調に

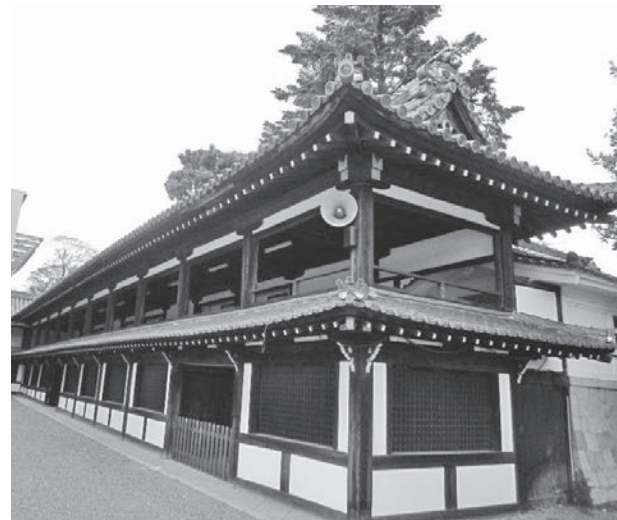
修復前の高廊下

しかし当時は、木材資源も全国的に割当制となっていた時期であり、この時期の建築は非常に経費を抑えて建設されたため、建物自体の老朽化が進んでおりました。

その結果屋根の歪み、瓦の損傷、軒先の不陸、木部の腐朽などの激しい傷みが確認され、白洲においても目に付く箇所であるため早々に対応する必要がありますことや、さらには使用頻度も高く、多

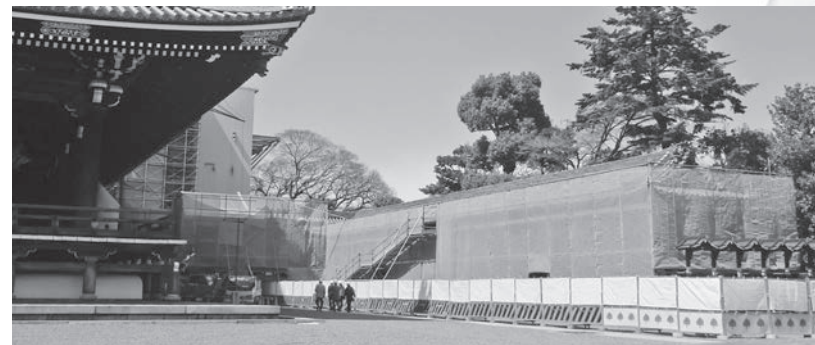
仮囲いされた高廊下
