御修復のあゆみ

阿弥陀堂避雷設備の設置

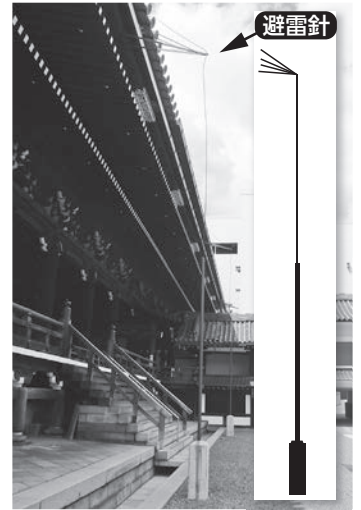
御影堂避雷針 地中へと放電するために銅線が地下まで埋め込まれている。

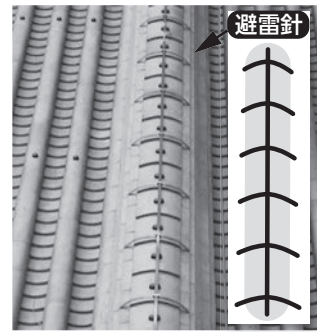
阿弥陀堂降棟に取り付けられている避雷針

このたびの御影堂、阿弥陀堂と御影堂門の御修復においては、瓦の葺き替えにあわせて、避雷設備の更新も行っています。現在、阿弥陀堂では瓦の葺き上げをほぼ終了し、大棟や降棟を中心として瓦の上に銅線をめぐらして避雷針を設置しています。今後は地中まで銅線を結線し、もし雷が建物に直撃しても確実に地中へと放電し、建物への被害を最小限度にとどめる対策を講じています。

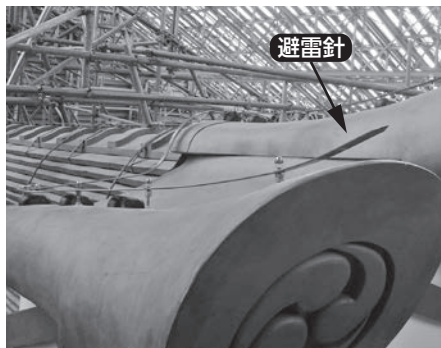
大棟獅子口に取り付けられた避雷針

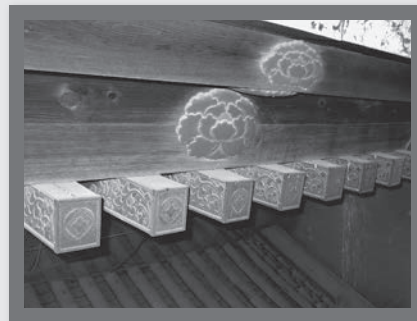
修復前の垂木鼻鋸金物

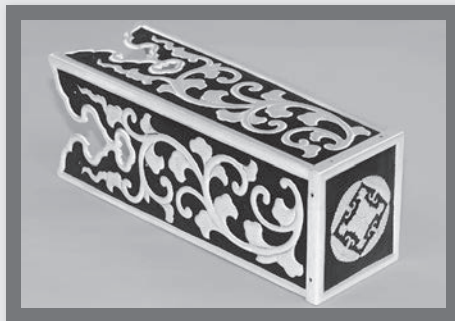
修復後の垂木鼻鋸金物
