# 御修復のあゆみ 〱 伝承された先達の願い 〱

## 御影堂門の修復に向けた調査が進む

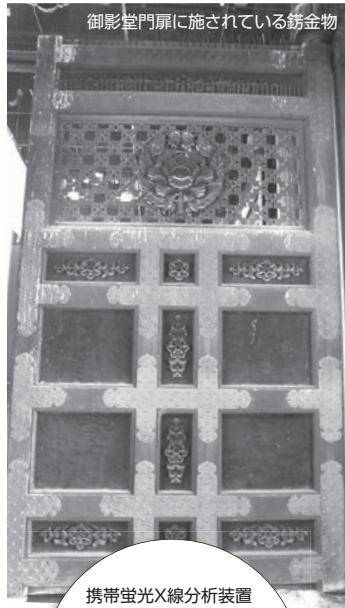
御影堂門扉に施されている銑金物

また、今回の御影堂門への調査においては、屋根の瓦の調査にあわせて、銑金物の成分調査や木部の腐朽状況の調査も行っています。銑金物の成分調査では、二〇一一年十月号でも既報のとおり、蛍

光X線分析装置の携帯成分分析計という最新の機器を用いて、金物の成分を調べました。数秒間金物の成分を照射するだけで瞬時に金物の表層部分の成分割合を算出することができ、一部をそぎ落としたりして成分分析をする必要がなくなり、金物を傷めることなく、簡易に調査ができます。これにより、御影堂門が建てられた当時の金箔の使用有無を明らかにすることができました。

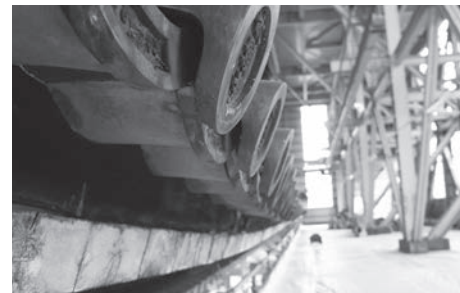
軒先の出が長い

なお、調査の過程において、御影堂門は屋根の曲線が強調されるつくりとなっていることから、軒先から出ている瓦の幅が御影堂や阿弥陀堂の倍程度あることが特徴の一つとして確認されました。出幅が通常の倍ということから、特に、軒先の瓦(軒丸瓦や軒平瓦)については、他ではあまり見られない非常に長い瓦が使われており、瓦が落ちてしまわないような工夫がされていました。また、丸瓦を固定するために、御影堂や阿弥陀堂の屋根と同様に長い真鍮製の釘が使われているのですが、釘を伝って雨が瓦の中に染み込まないように、御影堂や阿弥陀堂は瓦釘を覆うように銅製のキャップがつけられていました。ところが御影堂門では、「瓦星」という瓦でつくられたキャップが瓦釘の上に被せられており、これもまた、特徴の一つであることが確認されました。

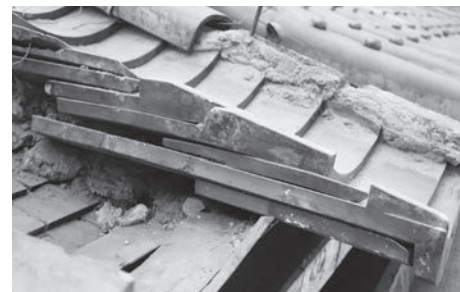
下から2枚目の軒平瓦が長い！
