御修復のあゆみ

阿弥陀堂 宮殿の搬出が完了

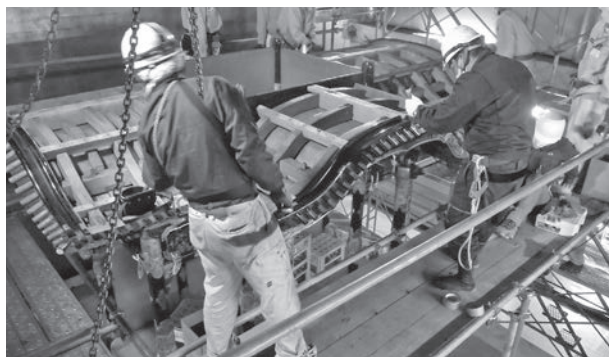
少しずつ下層屋根が解体されていきます

次に、下層屋根と胴体部分が解体されましたが、一つひとつ構造を確認しながら工法を模索するという手探りの作業となりました。

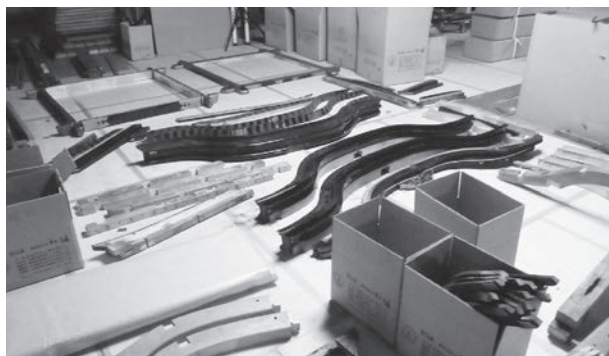
解体された下層屋根と柱等の胴体部分

その作業の過程において、阿弥陀堂の宮殿は実際の木造建築に近い構造を持っていることが明らかになりました。通常、宮殿の製作は、上層屋根、下層屋根、胴体部

分がそれぞれ別々に作られた後に須弥壇上で組み合わせる工法が用いられます。しかし、阿弥陀堂の宮殿は、柱、組物、桁(柱間をつなぐように組物上に架け渡された木材)、屋根といった、実際の建築部材を下から順に組み上げる工法が用いられており、仏具というよりは、むしろ須弥壇上に木造建築物を建てるように作られたと考えられます。
