# 御修復のあゆみ 〱 伝承された先達の願い 〱

## 阿弥陀堂 外部鍍金物工事 ー 新たな技術も取り入れてー

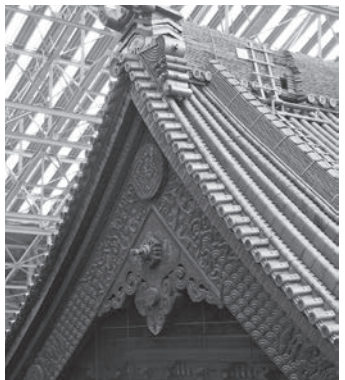
阿弥陀堂の鍍金物工事として、破風や軒先に付けられた大きな金物の修復に取り掛かっています。御影堂に使用されていた外部鍍金物は約八十種類と多種多様でした。阿弥陀堂についてもほぼ同じ種類の鍍金物がい用いられていますが、目立って御影堂と異なる箇所が、垂木の鍍金物です。御影堂の垂木の先は、材木の切断面に白く塗装する木口塗りが施されているだけでしたが、阿弥陀堂の

垂木の先には、一つひとつ鍍金物を取り付けられ、合計で千二百四十箇所あります。このたびの修復では、この垂木金物をはじめ大小含めて五千個以上の金物の修復を行っています。

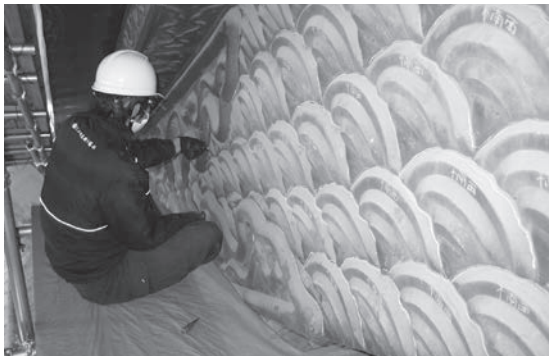
金物を取り外す前の確認作業

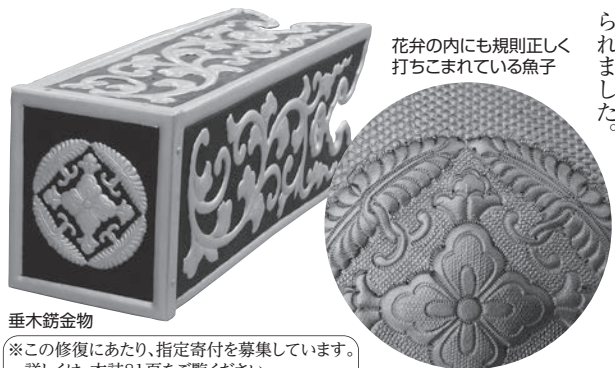
垂木鍍金物

ところで、修復にあたって鍍金物を確認したところ、屋根面の妻鍍金物をはじめ、特に風雨にさらされる箇所は、全体が緑青錆(酸

化銅)に覆われてしまっています。また、鉄釘によって固定されていたため、より錆びやすい鉄釘が腐食して取れてしまっている金物も見受けられました。

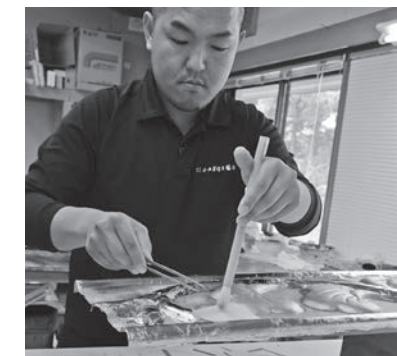
漆を接着剤として一枚一枚金箔を貼っていく

また、地金が形作られた凸部分には漆を用いて金箔が押されており、凹部分には黒い塗料による墨差しが仕上げに施されていました。

なお、汚れの取り除かれた金物は、叩き直しをして形を整え、もとの工法にしたがって漆金箔や墨差しなどの仕上げが施されていきます。

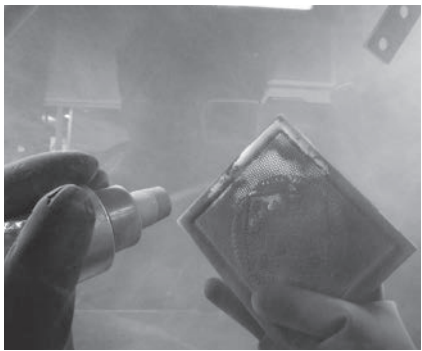
ショットブラストにより錆などの汚れを除去中

コンプレッサーによる圧縮空気に砂などの研磨材を混ぜて対象物に吹き付ける加工法のことです。ガラス製品の加工のためのサンドブラストが一般的に知られる。最近では、砂だけでなくガラスビーズやナイロンなどの樹脂系、クルミの殻や桃の種などの植物系など、用途や加工品の素材にあわせてさまざまな研磨材がある。このたびの修復では、樹脂系のポリビーズが用いられている。

「ショットブラスト」という乾式の工法を用いて、地金の表面を覆っている錆を落とすことにしました。「ショットブラスト」の工法は、地金を傷めずに済み、後々錆も発生しにくいものであり、今後の鍍金物修復のスタンダードになると期待される工法です。

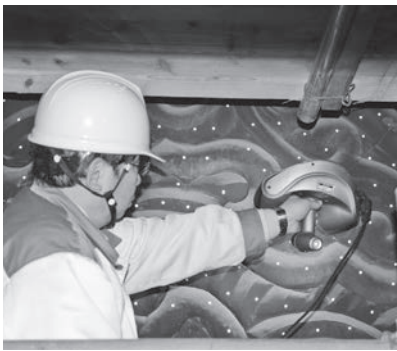
青海波の金物を3D計測中

に3Dの画像情報として記録しました。この機器は主に飛行機や車のエンジンなどの精密部品の金型作成のために用いられており、二十メートルの範囲を誤差三ミリ以下の精度で計測します。これにより、これまでわからなかった凹凸も鮮明になり、間違いのない資料を残すことができ、さらに後々の管理も非常に容易になりました。

金物を慎重に取り外して修復を行う際、従来は修復後の取り付け位置が変わらないように一つひとつに位置番号をつけ、写真撮影や寸法取り、拓本採取を行っていましたが、このたびの修復では拓本に代わりレーザーを照射して位置情報とともに

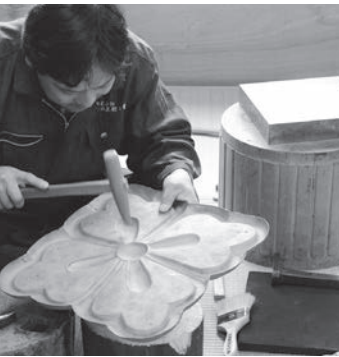
金物の叩き直し

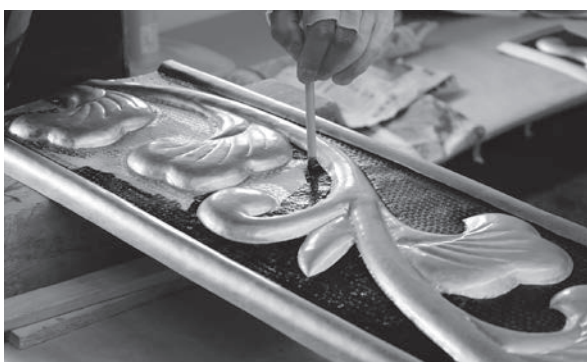
凹面に黒い塗料を塗る(墨差し)
