御修復のあゆみ

御影堂門への耐震補強

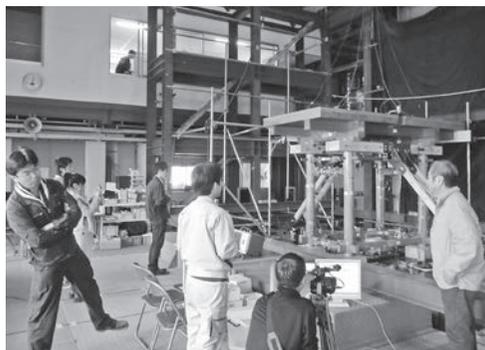
ダンパーの有効性を確かめます

乗せ、水平方向の振動を発生させました。そして、微少な揺れから大型地震を想定した揺れまで振動

を加えた結果、ダンパーを設置した模型は、設置しない模型より建物自体の揺れが小さいことが判り、有効的に機能したことが確認されました。これにより不足が懸念されていた御影堂門の南北方向の地震への耐力についても確保ができる見込みとなりました。その他、耐震調査研究委員会では、地震だけでなく台風による暴風時にも御影堂門が耐えられるかどうかという検討なども行っており、御影堂・阿弥陀堂とあわせて御影堂門についても、後世へと確実に受け継いでいくための改良を志しています。

実験は、御影堂門の南北に配置されている階段にダンパー(振動を吸収する装置)をつけることにより耐震上において有効に機能するかどうかを確認するため、御影堂門の縮小模型を用いて階段にダンパー装置を設置したものと、それらが異なる二種類を振動台に

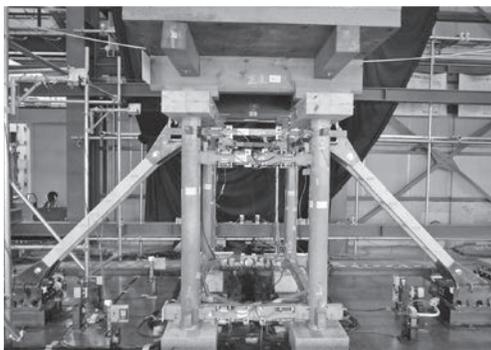
縮小模型の階段にダンパーをとりつけて検証しました

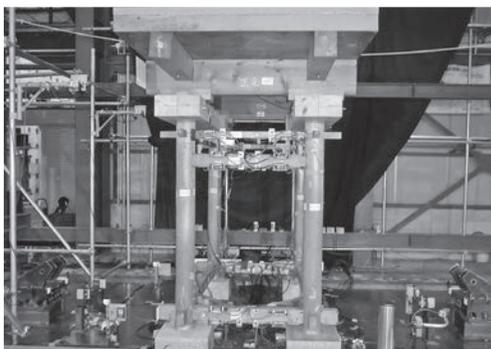
模型からダンパーを取外し再び実験します

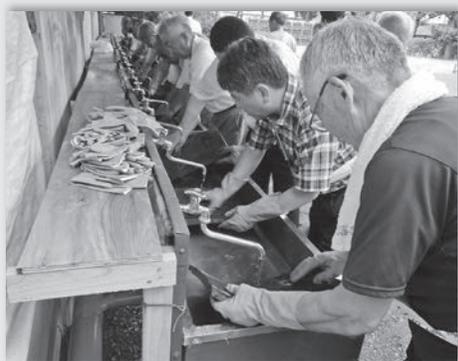
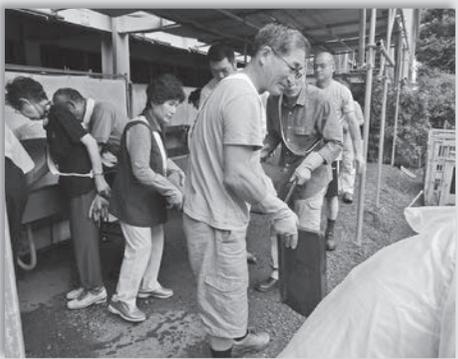
瓦洗いでは土や埃などの表面についた汚れを洗った後、きれいに乾かして、御影堂門の屋根に再び葺き上げます。参加された方々の一生懸命丁寧に瓦を洗う姿からは、次の世代へしっかりと瓦を受け継いでいこうという願いが伝わってきました。

御影堂門の瓦洗いが始まりました(2014年夏まで)。明治度の再建で用いられた御影堂門平瓦を、このたびの真宗本廟両堂等御修復において調査したところ、5万5千枚の瓦のうち、およそ9割がまだ使用できることが判明しました。そのため御修復事業の一環として、明治瓦の再利用にむけての瓦洗いを、真宗本廟奉仕団の方々に体験いただき、御修復に参画していただいております。

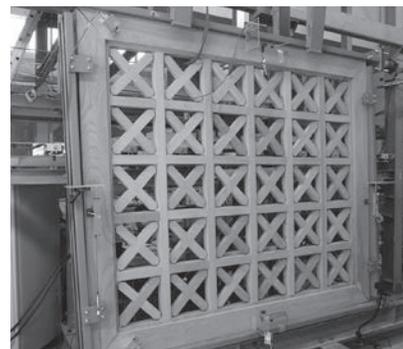
飾り組子欄間模型の実験の様子

京都大学で模型による実験を行うことで有効性の実証確認をすることができました。
