御修復のあゆみ 伝承された先達の願い

阿弥陀堂内陣・外陣美掃工事の進捗 金の再生を目指して！

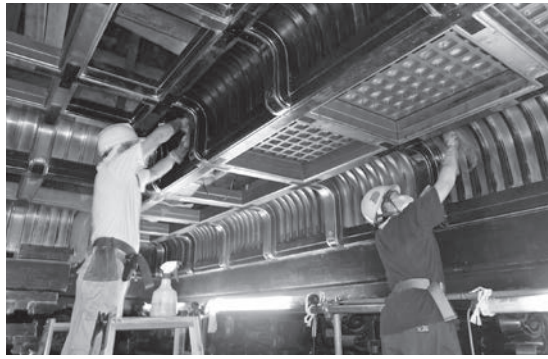
丁寧に金箔を拭き取っています

い金箔を集めて再用する取り組みが行われています。例えば、古い金箔部分を拭き取った雑巾はそのまま集めて燃やすことで、酸化しない金だけが最終的に残ります。なお、表具工事においても金紙などの多くを新調することから、古くなった金紙もあわせて回収し、燃やして金を回収しようとしています。この取り組みによって、最終的に数百グラム程度金を回収できると予想されるため、再度金箔にしたり記念品に加工したりして活用を目指します。
