御修復のあゆみ

阿弥陀堂の屋根改修工事

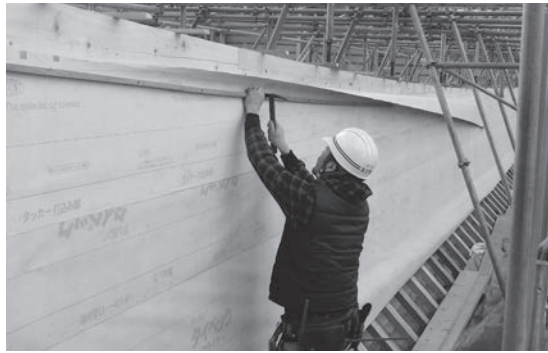
ルーフィング(透湿防水素材の特殊シート)の大棟下地への取り付け作業

地部分に新しく木材を付け加え、再建時の反りになるように調整が施されました。
また本誌(二〇一一年十月号)で既報のとおり、これまで阿弥陀堂の素屋根の一角で、大棟の原寸大模型を用いた風雨に対する瓦の葺き方の実験を行ってきました。この実験の結果を受けて、大棟の下地となる部分を補修した後は、「ルーフィング」という透湿防水素材の特殊シートを下地と横棧の

間に取り付ける工法を採用し、またその上に乗せていく鬘斗瓦の勾配を急にして雨水が内部に侵入しにくくなるよう改良します。そして、大棟の先端には「獅子口」と呼ばれる非常に大きな瓦が葺かれており、それを支える「鬼台」の設置も完了しました。今回の工事では明治期の鬼台の上に新しく作成した鬼台を乗せ、下がっていた高さの位置の調整を行いました。

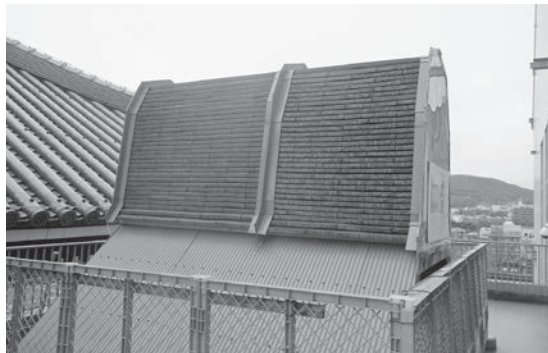
大棟の模型を用いた瓦の葺き方の実験

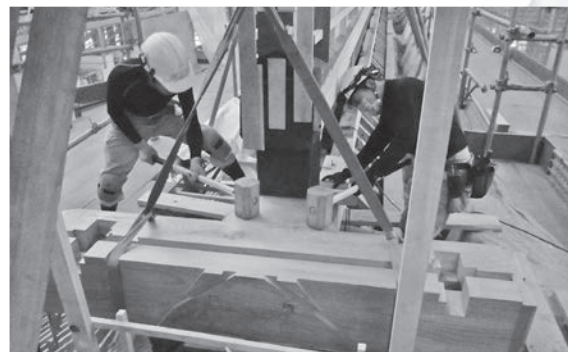
鬼台(大棟の先端にある「獅子口」を支える台)を取り付けています
