# 御修復のあゆみ

## 阿弥陀堂獅子口瓦の組上げ

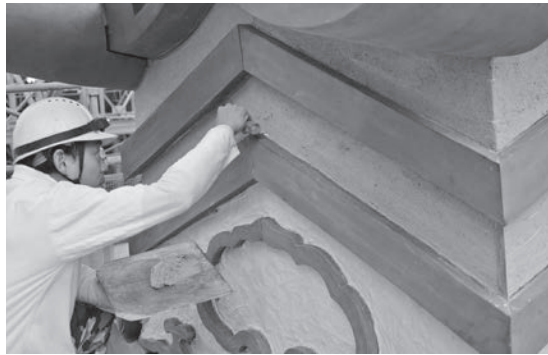
漆喰を塗りこむ左官工事

調整を終えた瓦は、組上げ作業に際しても、勢い良く瓦を合わせると互いに傷む可能性があるため、組合せの瞬間まで、ゆっくりと慎重に瓦を合わせていきます。そして、重ねられた瓦を銅線や番線などですっきりと固定していきます。続いて、荒縄が巻かれるなど、合わせ目を中心に漆喰を塗りこんでいく作業が行われます。瓦の表面には漆喰をしっかりと塗り込めるように表面に凹凸がつけられるとともに、荒縄が巻かれるな

どの加工が施されています。そして、下塗り、中塗り、上塗りと塗り込み作業と乾燥を繰り返しながら、じっくりと仕上げていきます。これにより、燻し瓦の色と漆喰の白色とのコントラストの美しい外観に仕上がっていくのです。このたびの獅子口瓦の葺き上げ作業をはじめとして、御修復工事の中では現代の機械を用いて作業を進めています。明治の再建時には重機もない中でどのように作業がなされていたのか、不思議というほかありません。

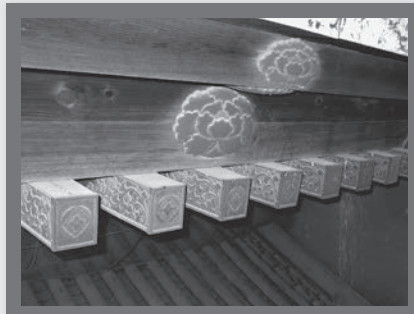
修復前の垂木鼻鋳金物

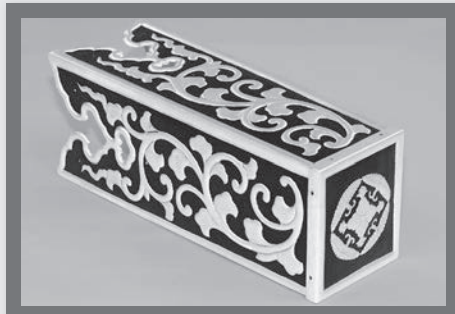
修復後の垂木鼻鋳金物

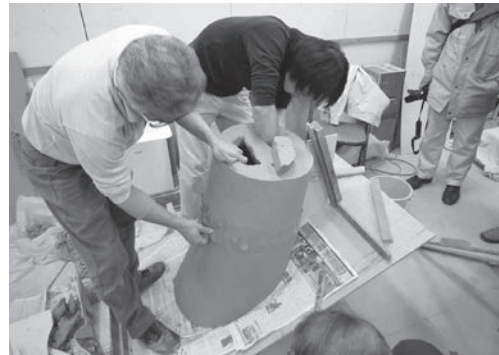
獅子口瓦製作の様子

現在、阿弥陀堂屋根面では、最上部の大棟や降棟などの棟積み作業に入り、大棟の南北両端にある「獅子口瓦」の組上げが慎重に行われています。大棟の獅子口は、御影堂と違って傷みが激しいため、新たに製作することになりました。この製作にあたっては、粘土を焼成していく過程で収縮などの変形が予測されるため、あらかじめ含水率や焼成温度から収縮率が計算されます。しかし、それでも完成段階では数ミリの誤差が生じ、そのままの組上げでは歪みや内部への影響が懸念されるため、最終的に現場での仮組み中にわずかな誤差をグラインダー（研削盤）で削りながら調整する作業を必要としま

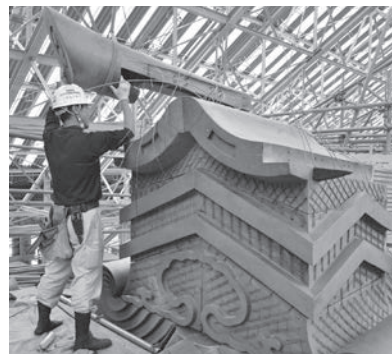
獅子口瓦の組上げ

す。あの勇壮で繊細な造形の獅子口瓦は、完成まで気の遠くなるほどの調整を重ねているのです。そして、仮組を行って調整された瓦は組上げ順に応じて、クレーンで大棟まで引き上げられました。
