# 御修復のあゆみ 〱 伝承された先達の願い 〱

## 阿弥陀堂屋根の改修工事が完了

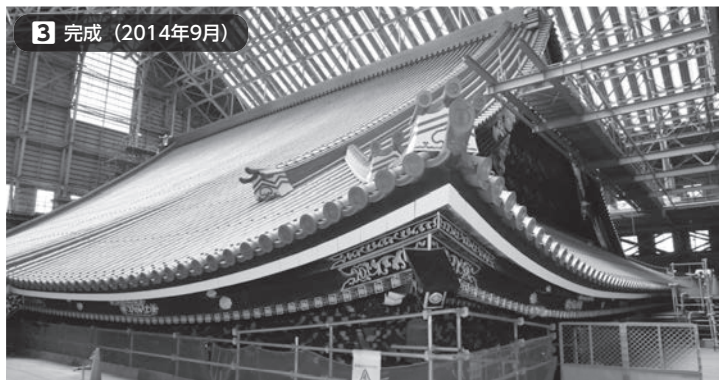
3 完成 (2014年9月)

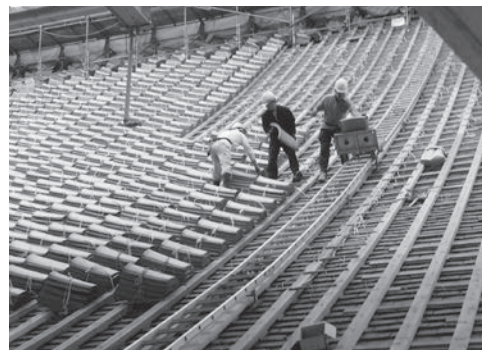
一枚一枚、大切に瓦を葺く
