御修復のあゆみ ↳ 伝承された先達の願い

阿弥陀堂の瓦耐久試験を実施

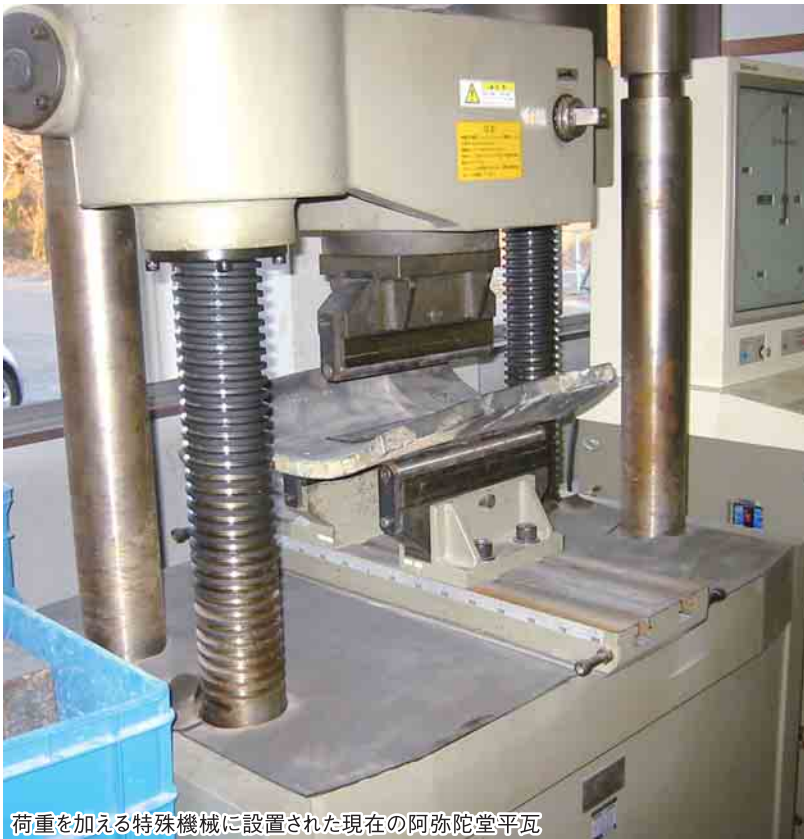
荷重を加える特殊機械に設置された現在の阿弥陀堂平瓦

新調瓦の製作については、明治瓦よりも耐久性のある瓦をつくる必要があるため、まず明治瓦を用いて荷重試験や吸水試験、凍害試験が行われました。

阿弥陀堂は御影堂とともに一八九五（明治二十八）年に再建されているため、御影堂同様に「凍害」「割れ」「欠け」「虫喰い（白華現象）」の破損状況が確認され、特に凍害については、非常に多く見られました。凍害は、瓦の内部に水が入り、それが凍ることによってひび割れや剥落を生
