御修復のあゆみ

御影堂門の瓦降ろし作業が進む

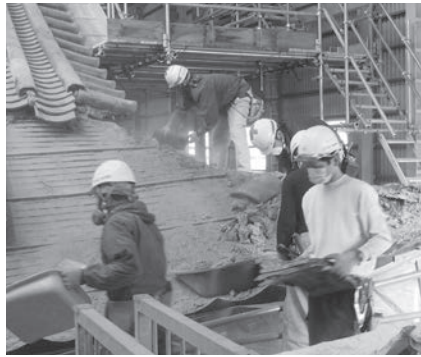
瓦降ろし作業の様子

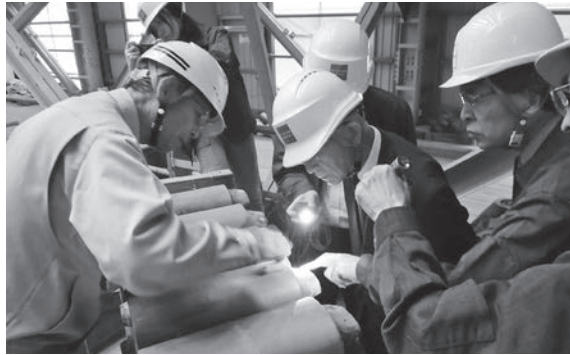
技術専門員の先生方に瓦の状態を確認していただきました

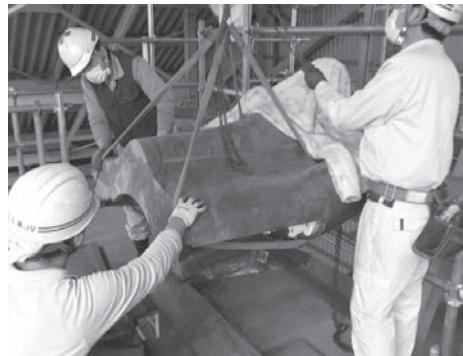
大棟獅子口最上段の瓦は鎖で吊り上げて降ろします

ています。大棟の獅子口瓦については、御影堂は三十個、阿弥陀堂は十五個の瓦が組み合わされていたのに対し、御影堂門は四個の瓦が組み合わされています。ただし、構成する個々の瓦が大きく、最上段を構成する瓦の重さは二百五十八kgもあります。これは、一つの瓦としては、御影堂や阿弥陀堂の瓦も含めた中でも最大級の大きさです。

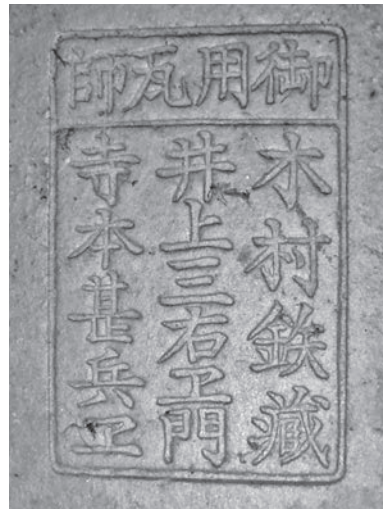
御影堂門の瓦に押されている瓦師3名の名前の刻印

です。この内、寺本甚兵衛と井上三右衛門の先代は、元禄時代の大谷祖廟本堂建立の際にも瓦製作に携わっていました。また、寺本甚兵衛の末裔の寺本光男氏を代表取締役とする(株)寺本甚兵衛製瓦は、御影堂・阿弥陀堂修復に引き続き、今回の御影堂門の屋根改修工事に、(株)山本瓦工業とともに共同企業体を結成し、携わっていただく予定です。
