御修復のあゆみ

阿弥陀堂 外部鍍金物の取り付け

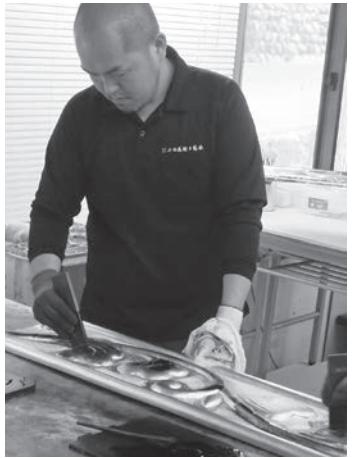
工房での鍍金物の修復

落とし、成形し直したうえで漆金箔や墨差しといった加工や、下地の銅板を硫化カリウムで黒く色づける煮黒味といった加工が施されました。これにより黒色と金色のコントラストが美しい状態に修復され、再び明治期再建時の輝きに戻りました。

阿弥陀堂の破風、軒先や垂木の先端につけられていた鍍金物についても工房での修復が完了して、元の箇所に取り付ける作業が始まりました。

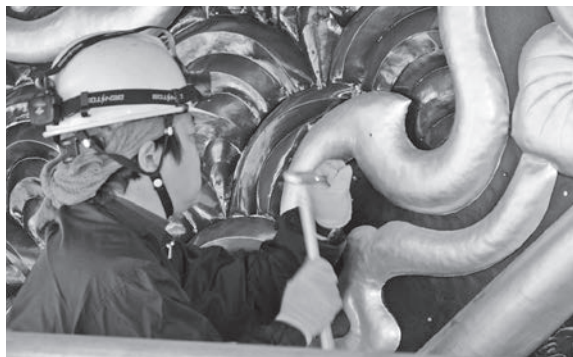
阿弥陀堂破風への鍍金物の取り付け

を払いながら作業が進められています。破風金物などの大きな金物はもちろん、千二百本以上ある軒先の垂木鼻の鍍金物にいたるまでそれぞれ位置が決めら

れているため、修復前に3Dスキャナで計測・作成した図面と照らし合わせながら、確実に一点一点を元の場所に戻すように取り付け作業を行っています。

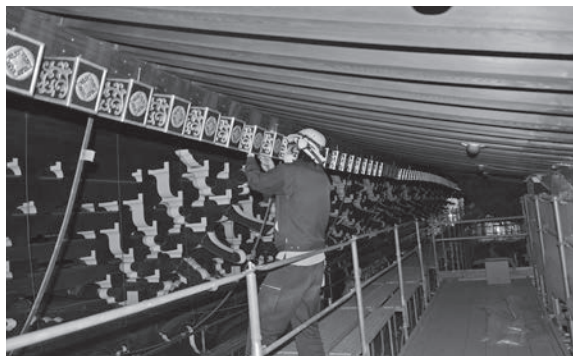
垂木鼻鍍金物の取り付け

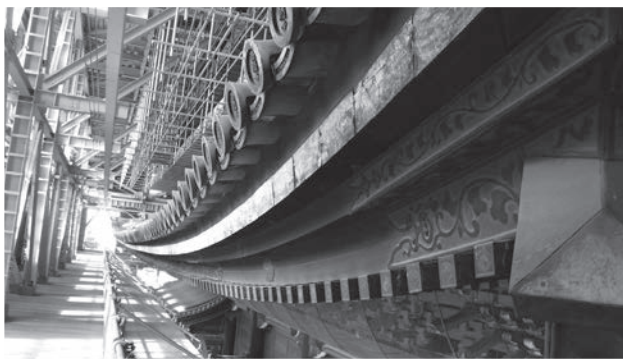
阿弥陀堂のきれいに湾曲している軒先(修復前)

ところで、阿弥陀堂は特に屋根が宙へと伸び上がっていくように、四隅に向かって美しく湾曲していく軒先のラインが印象的です。この屋根の造りの工夫によって、建物は実際よりも大きくまた優美に見えるのです。この屋根のラインに沿って垂木も並んでいるのですが、湾曲していない辺りでは垂木の木口(断面)は長方形になっているのに対し、中心から四隅に向

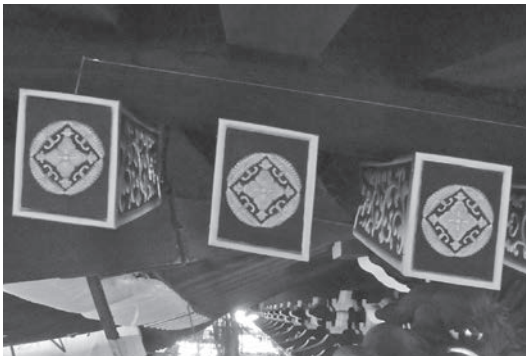
菱形の木口に取り付けられた垂木鼻鍍金物

かう辺りでは長方形から菱形に変化するなど、垂木の形が場所によって断面・長さともにすべて違うものになっています。さらには、鍍金物も垂木にあわせて少しずつ形状を変化させているのです。

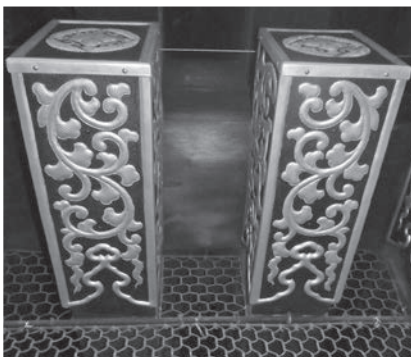
また、この垂木鼻鍍金物の下面に施されている唐草模様についても、向拝の中心から南北で変化していることが修復の中で確認されました。そのことから建物を左右対称にして、鍍金物の細かな模様までにも心を配り製作されていた

左右対称に彫られた金物

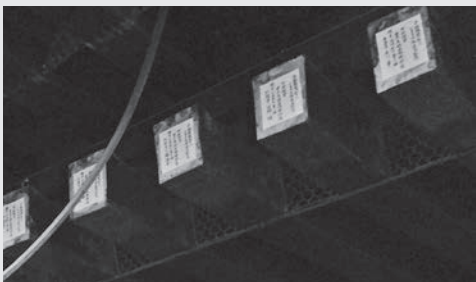
垂木木口に貼り付けられたご芳名
