御修復のあゆみ

阿弥陀堂仮設素屋根解体工事始まる

二〇〇四年の御影堂御修復工事の着手から進められてきた両堂等御修復工事も、残すところあと一年となりました。

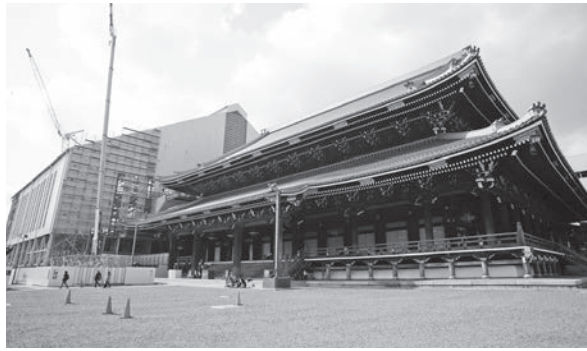
御影堂側から見た素屋根

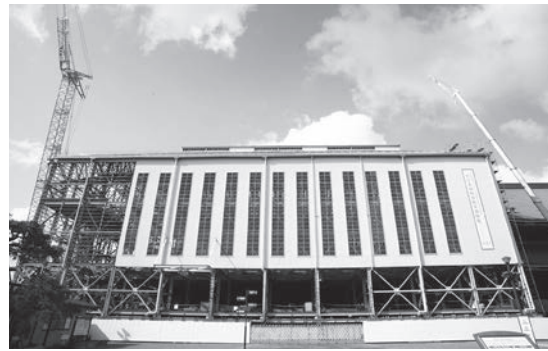
阿弥陀堂門前から見た素屋根
