# 御修復のあゆみ

## 阿弥陀堂の「畳」

阿弥陀堂は、内陣・外陣・参詣席に分かれ、四一八枚\*もの畳敷が施されています。

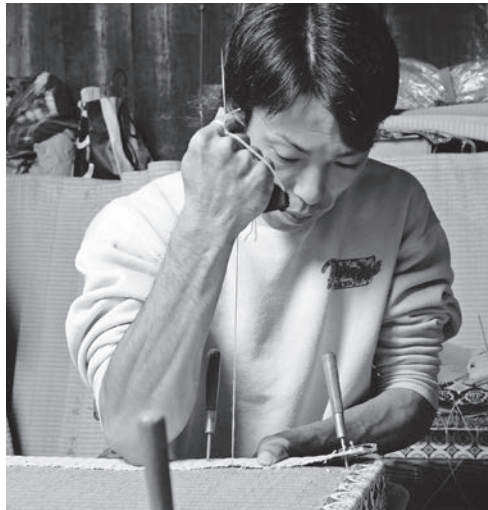
畳を裏返し、肘を使って力強く表を縫い付けていきます

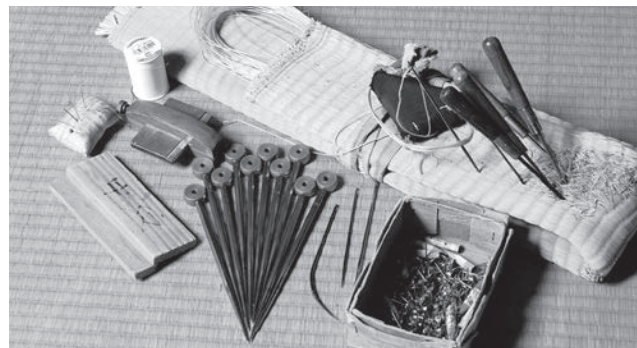
畳作りに用いられる道具類

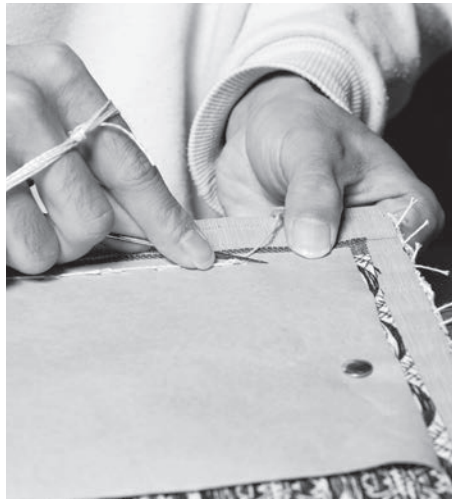
い草の畳表に、予め紋縁を縫いつける作業

また、畳床には、損傷の程度により藁の差込み等を行い、隣の畳との隙間や不陸(段差)があれば、補正しながら修復がなされました。そして、藁座の部分を止める装飾である畳縁の縫い付け作業です。

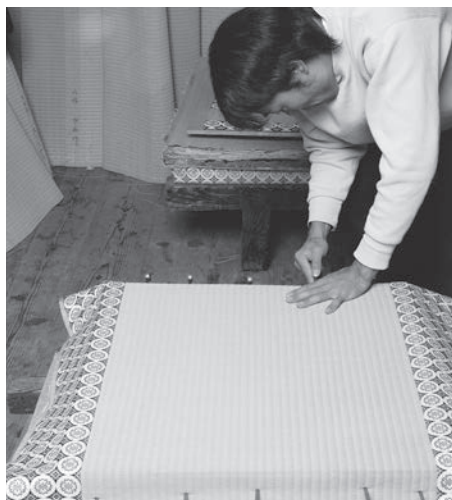
紋縁を付け終わったら、床に表を張ります

用の限界に達していました。このため、このたびの御修復においては、「畳工事」として、全般にわたる修復することになりました。修復方針としては、内陣の一部においては、畳の芯にあたる畳床をそのまま使用し、い草の茎を乾燥させて織った藁座(畳表)

の部分を取り替える「表替え」を行うというものです。また、参詣席・外陣等の畳表については、「裏返し」という作業を行うことになりました。この「裏返し」とは、畳表は表と裏の両面を使用することができると、表側が傷めば裏側がきれいなうちに裏返して張り替えるという工夫です。
