御修復のあゆみ

御影堂門の彫刻

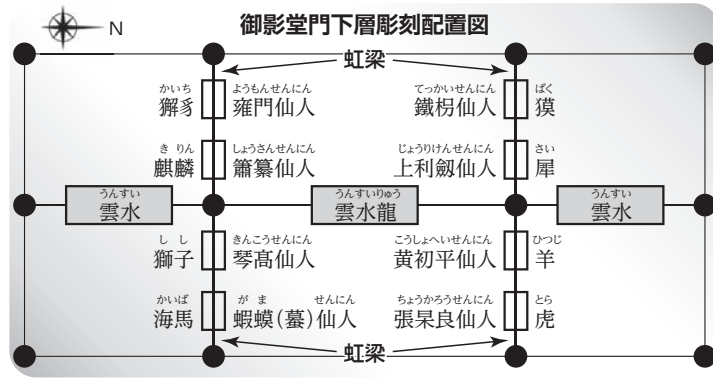
凸状に彫る陽刻は、模様以外の木面を掘り下げる作業が必要になり、凹状に彫る陰刻よりも大きな木材が必要になるため、あまり多くは見られない希少なものです。再建の際、あえてこの方式がとられたのは、当時、日本の工匠が近代洋風建築の影響を受け、その技術に対抗するた

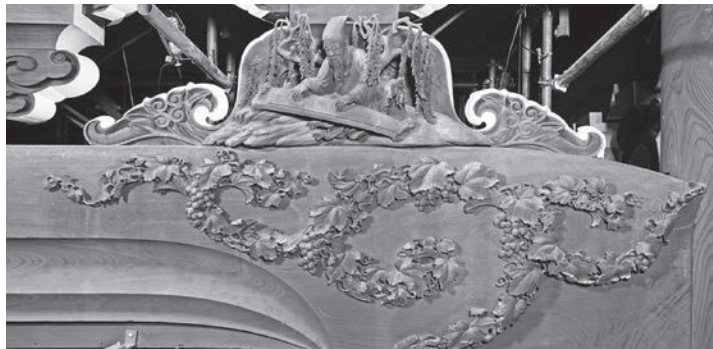
上部：臺股彫刻（雍門仙人）、下部：虹梁彫刻（葡萄）西間南側北

その他にも十六カ所にも及ぶ「臺股彫刻」も美しいものです。「臺股」とは、梁の上にあつて上部の荷重

を支えるもので、蛙が足を開いたようなかたちに見えることから、この名がついたといわれます。外から見える場所では比較的装飾が少ないものがありますが、普段なかなか目にするのできかない内部にこそ、仙人（八カ所）や動物類（八カ所）など、より精巧で装飾性の高い意匠がなされているのは驚くべきことです。

さらに驚くべきものとして、「虹梁」の「渦模様」彫刻があります。虹梁とは、梁の一種で虹のようにやや弓なりに上部に曲がっていることからそう呼ばれるもので、外から見える虹梁には渦模様で彫られているのに対し、内側部分には陽刻（浮彫）で「菊・牡丹・椿・枇杷・藤・葡萄・朝顔」などの植物の彫刻が渦状に彫られているのが特徴的です。

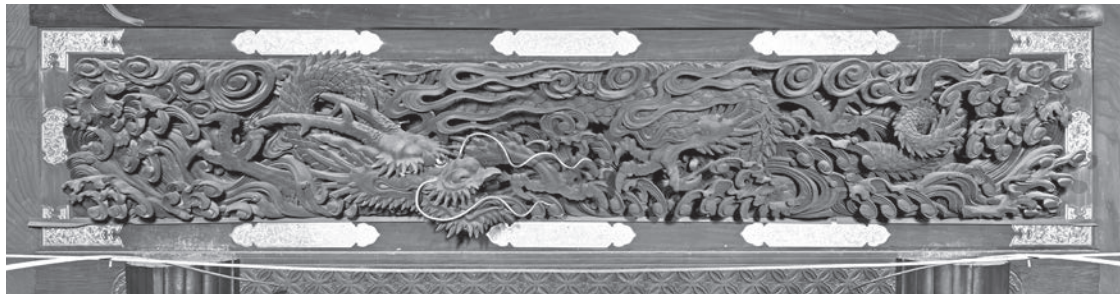
欄間彫刻（中間狭間西側の雲水龍）

ます。いちばん大きな彫刻は、境内の外を分ける門扉の上の「欄間彫刻」です。中央の門扉の欄間には、長さ七・一メートル、幅一・一メートル、厚み三十六〜四十二センチメートル

の樫が用いられ、迫力ある「龍」の彫刻は目を見張ります。そして両脇の門扉の欄間には長さ五・一メートル（幅、厚みは中央部と同じ）の樫を用いた「雲水」の彫刻が施されています。

一般的な欄間の場合、彫刻は片面のみに用いられるものですが、御影堂門では両面に施されており、欄間彫刻は門を彩る彫刻の中でも象徴的なものです。この「龍」の彫刻は、東側は尾張藩のお抱え彫刻大工であった早瀬長兵衛氏（御影堂再建棟梁・伊藤平左衛門門下）、西側は井波彫刻の番匠屋の岩倉理八氏によるもので、それぞれ装飾性を重視した繊細で上品な意匠と評されています。
